**AVALIAÇÃO DA QUALIDADE BIOLÓGICA
DA ÁGUA E CARACTERIZAÇÃO DAS
COMUNIDADES PISCÍCOLAS**

**NA ÁREA DO APROVEITAMENTO
HIDROELÉCTRICO DO BAIXO SABOR**

PORTO 2005

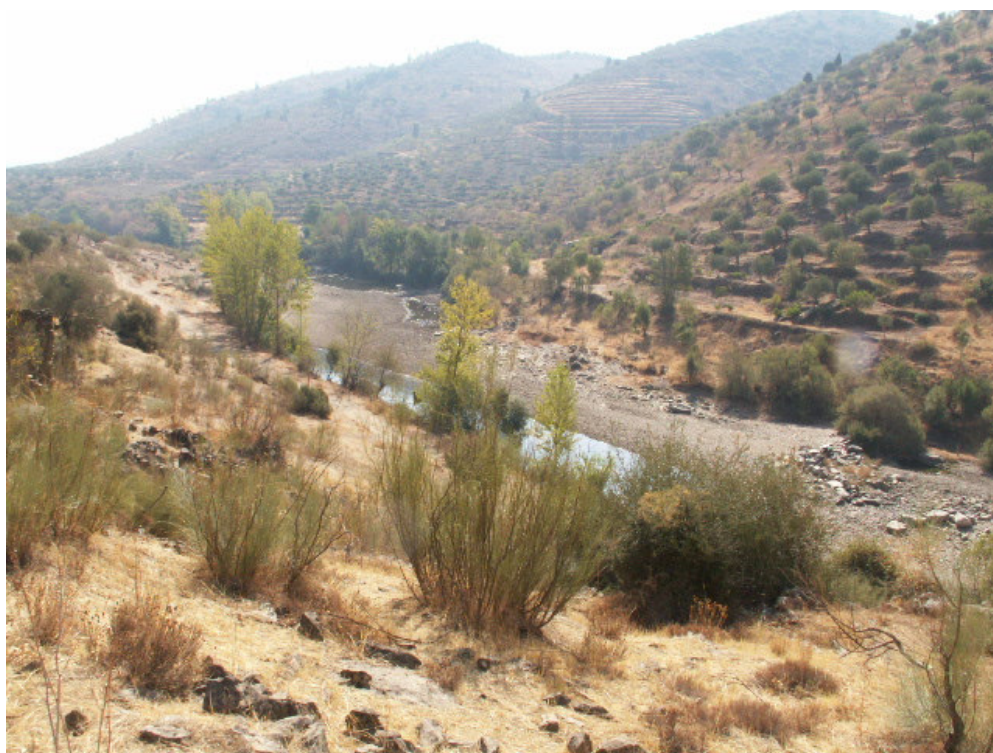
Figura 1 – Rio Sabor próximo de Cardanha

O rio Sabor encontra-se em muitos locais totalmente seco (Figura 1), verificando-se apenas pequenos charcos em zonas de fundões, e a total perda de conectividade (Figura 2). Em consequência, muitos dos locais amostrados no decorrer dos trabalhos para o EIA encontravam-se secos.

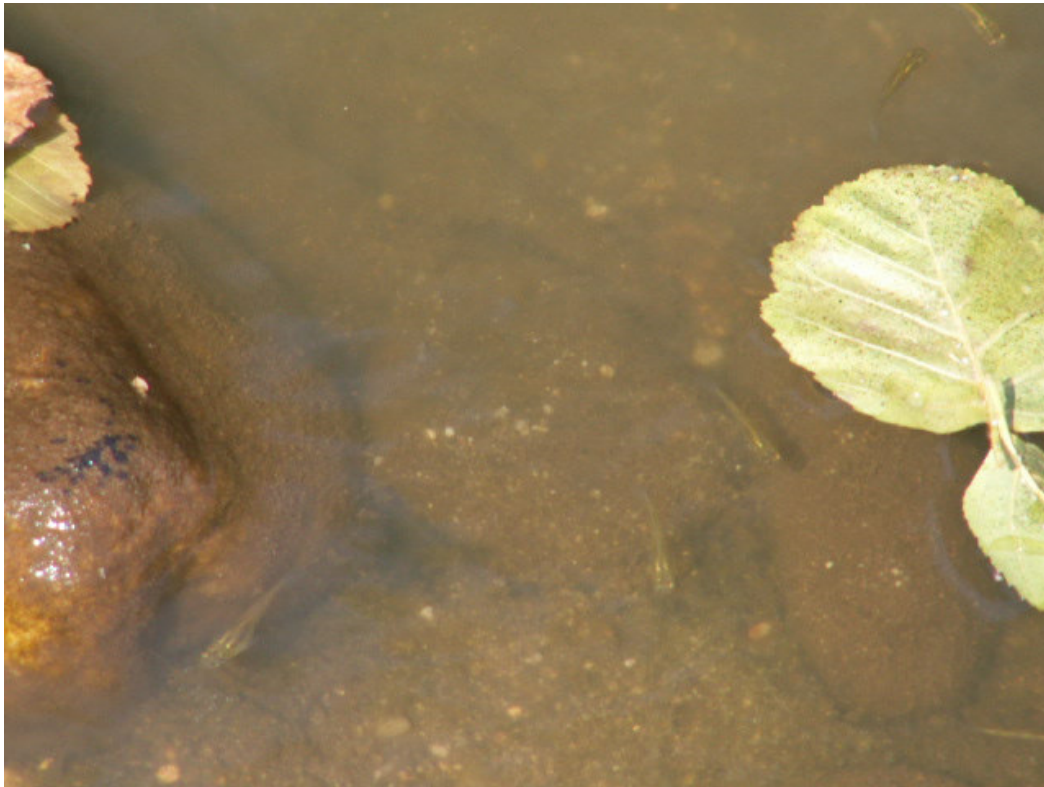
Figura 3 – Juvenis de peixes (Sabor – Quinta das Laranjeiras)

Por outro lado, a realização de pesca eléctrica em pequenas poças, onde só existem juvenis e larvas (Figura 3), com condições de stress elevado (elevado grau de eutrofização), poderia provocar grandes taxas de mortalidade. A amostragem nesses locais torna-se portanto ecologicamente inviável.

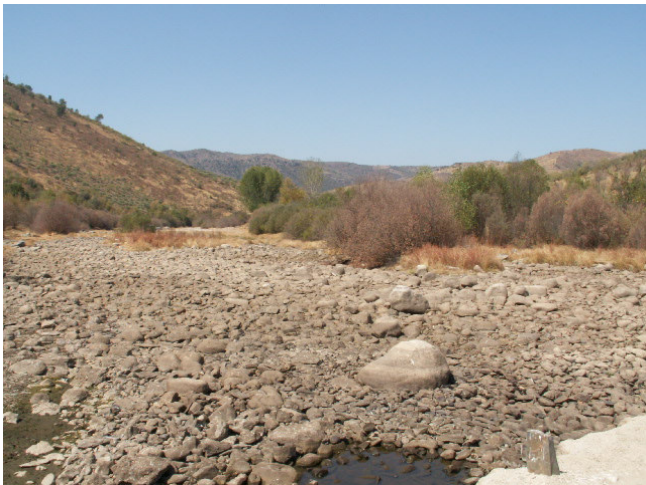
Figura 4 – Rio Sabor (Felgar)

Por outro lado, numerosos locais amostrados no EIA, como Felgar (Figura 4) e Mações (Figura 5), não puderam ser avaliados. No entanto, estas colheitas permitem-nos ter uma ideia da diversidade presente nas diferentes comunidades piscícolas.

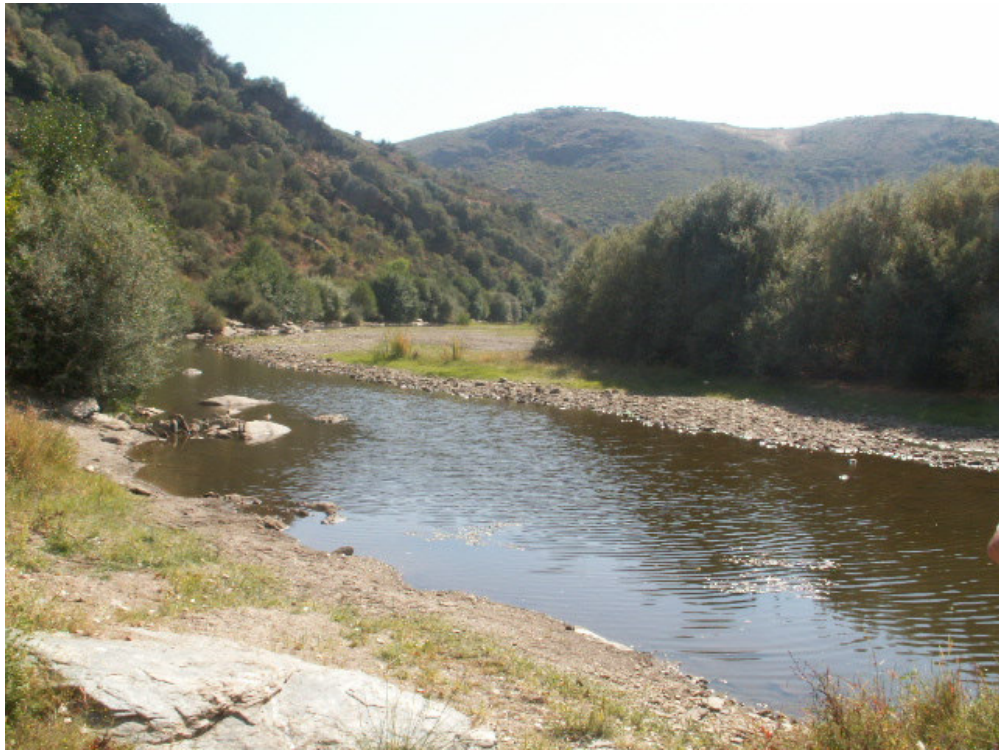
Figura 8 - Izeda

Em Izeda apenas se recolheram dois indivíduos, mais uma vez estes se encontravam num local de maior profundidade, criado por um açude existente a jusante (Figura 8). A espécie aparece nos mesmos locais, avaliados durante os trabalhos do EIA, exceptuando na foz da Vilarça. O seu número é reduzido muito provavelmente em consequência das condições climáticas deste ano.

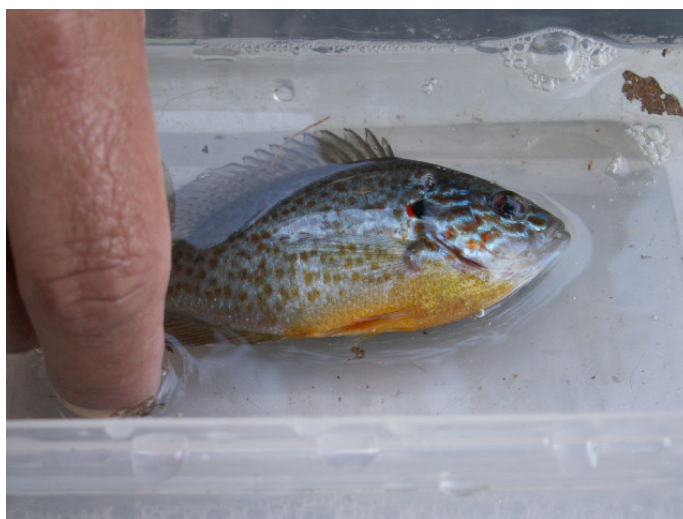
Figura 13 – Perca-Sol (Foz da Vilarica)

Relativamente a **Perca-Sol** esta encontra-se na parte terminal do Sabor e na Foz da Vilarça, tal como se verificou no EIA. Verificou-se a presença dos indivíduos de maior porte na Foz da Vilarça e Foz do Sabor, pois estes procuram águas de maior profundidade, estando estas zonas contidas na área de influência da Albufeira (Figura 13).

Na ponte do Sabor, os indivíduos apresentam tamanhos inferiores, muito provavelmente por este local ser um pequeno charco. Os indivíduos de maiores dimensões terão descido para a Valeira.

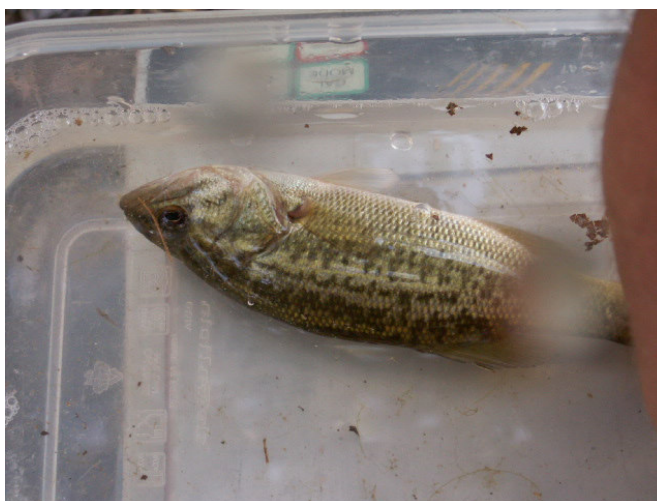
Figura 14 – Achigã (Foz da Vilarica)

Finalmente, o **Achigã** apareceu exclusivamente na foz da Vilarica (Figura 14). No decorrer dos trabalhos da EIA, apenas se tinha capturado um indivíduo na Foz do Sabor. Possivelmente, a população de Achigãs presentes na Valeira tenha aumentado. No entanto, esta espécie não aparenta sair da albufeira da Valeira (Figura 15).

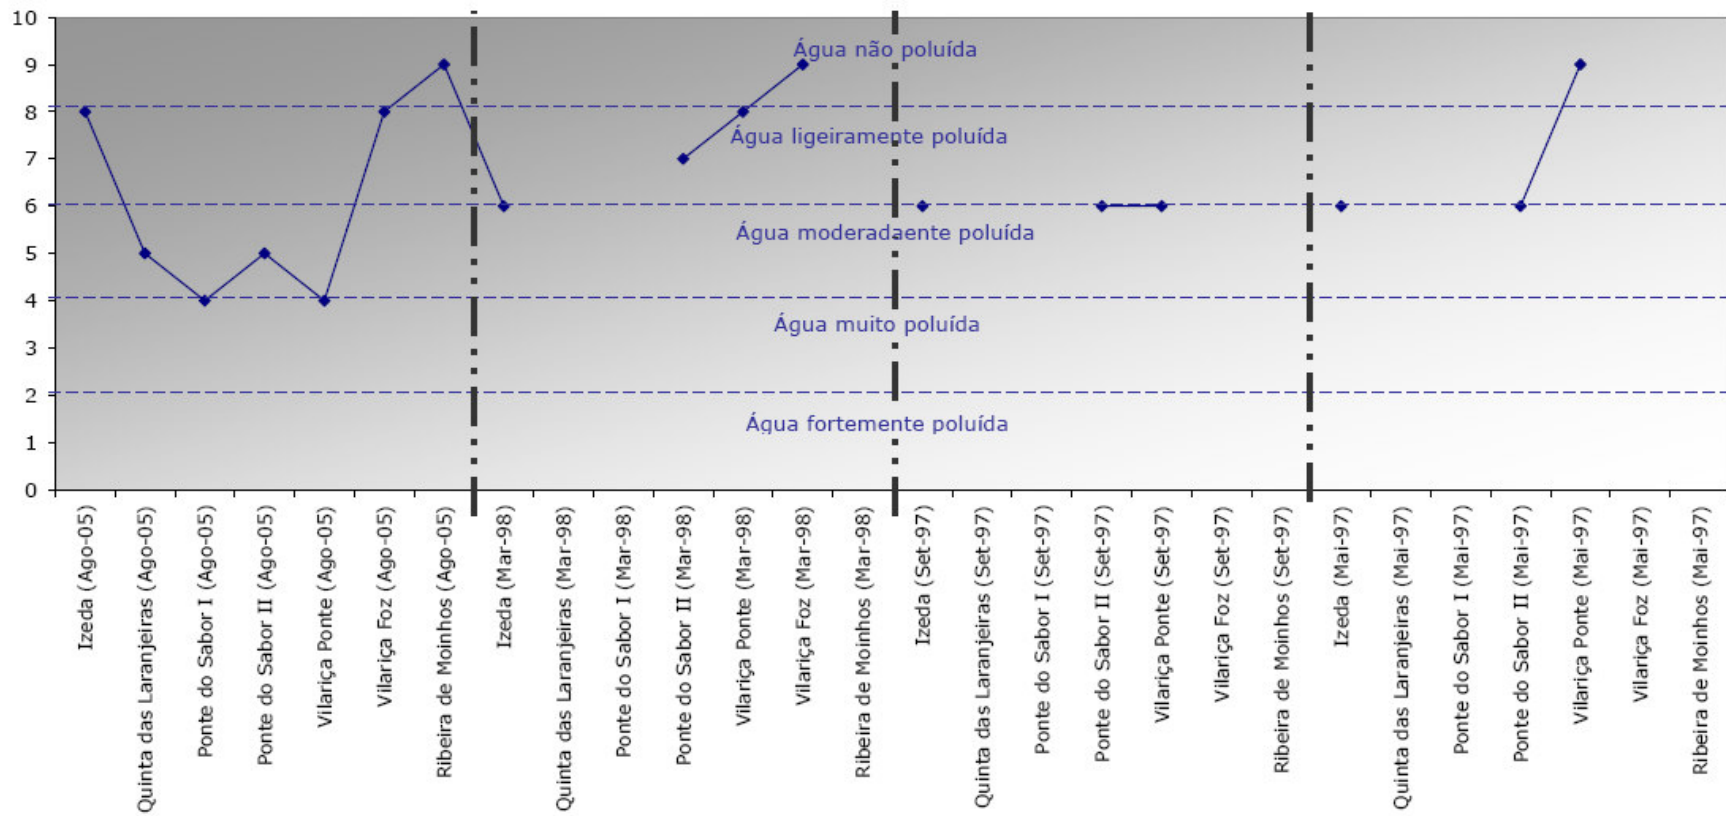
Figura 16 – Índice Biótico Belga calculado para os locais de amostragem

- Em Agosto de 2005, no troço do rio Sabor compreendido entre o açude da Quintadas Laranjeiras e a ponte do Sabor, a água apresenta-se moderadamente poluída a muito poluída.

No troço terminal da ribeira da Vilarica a água encontra-se apenas ligeiramente poluída, porém, 2 km a montante, junto à ponte, a água encontra-se muito poluída; isto deve-se ao facto desta zona estar totalmente seca, persistindo apenas algumas poças, pelo que são impossíveis leituras directas em termos de associar a qualidade da água a fenómenos de poluição.

Finalmente, no rio Sabor, em Izeda, a água encontra-se ligeiramente poluída, e na ribeira de Moinho esta última apresenta boa qualidade. Enquanto que o valor obtido para Izeda se enquadra na explicação referida atrás, o valor da ribeira de Moinho é explicável pelo facto de a água que nela corre ser proveniente do freático e pelo ensombramento da mesma; conjugados, estes factores permitem manter temperaturas bastante mais baixas do que nos casos anteriores e reduzir drasticamente os fenómenos de eutrofização por aumento da insolação.

- Verifica-se uma degradação da qualidade, na zona da ponte da Vilariça, quando comparada com Setembro de 1997, a água neste local passa de “moderadamente poluída” para “muito poluída”. Será bom lembrar, que as condições ambientais de Agosto 2005 são particulares, o que possivelmente explica o aumento de degradação, no entanto, isso não retirar responsabilidades aos fortes impactos provocados pela agricultura intensiva, que existe no vale da Vilariça, que são bastante agravados neste tipo de situação.

- Relativamente à ponte do Sabor, a qualidade da água mantém-se na classe “moderadamente poluída” nos meses secos de Verão.

- A foz da Vilariça exhibe um pequeno decréscimo da qualidade, todavia, esta será facilmente explicada pela variação anual das condições climatéricas: o aumento da temperatura e a diminuição da precipitação no Verão contribuem para uma ligeira degradação da qualidade da água.

- Parece existir uma melhoria na qualidade da água em Izeda, passando de “moderadamente poluída” para “ligeiramente poluída”. Isto poderá ser explicado pelo facto de, em Agosto de 2005, se terem efectuado as colheitas ligeiramente mais a montante do local de amostragem do EIA.

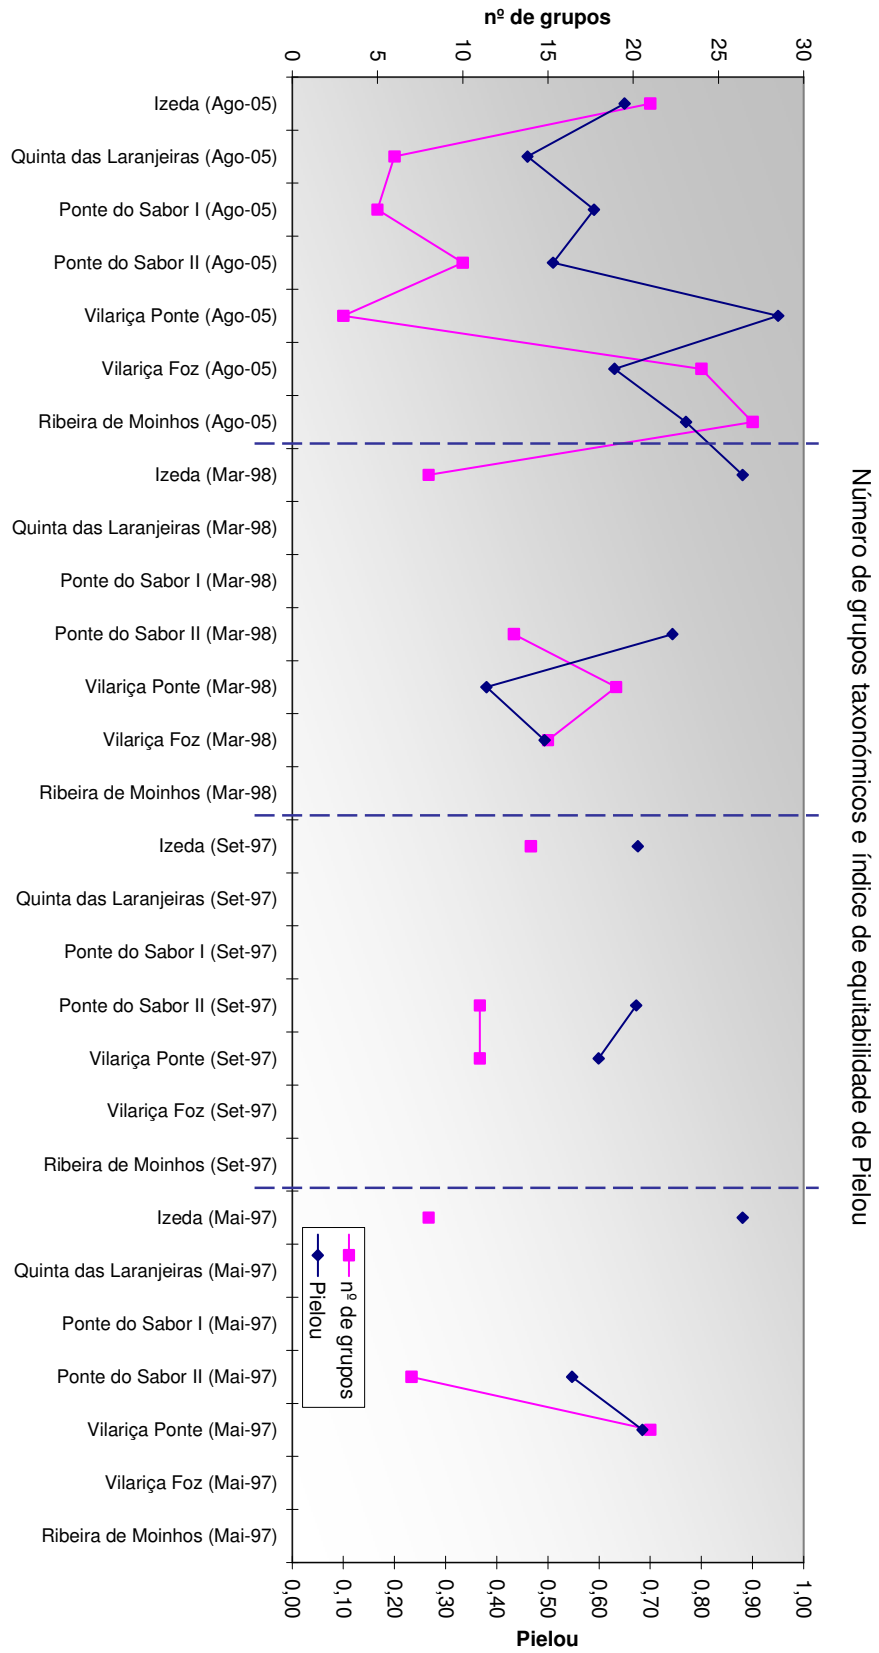
Figura 3 – Índice de Pielou calculado para os locais de amostragem

É de referir que na ponte da Vilarça encontraram-se apenas 4 indivíduos de 3 taxas diferentes, o que explica o elevado índice de equitabilidade de Pielou, que parece indicar um grande equilíbrio dentro da comunidade presente neste local; porém, os valores para os índices calculados deixam de ter significado, perante um número tão reduzido de indivíduos.

- As comunidades que aparentam estar mais equilibradas são, novamente, a ribeira de Moinhos, foz da Vilariça e Izeda. A Vilariça (Ponte) demonstra uma maior estabilidade da comunidade, no entanto, como já foi acima referido, este valor não tem qualquer sentido.
